**ΓΕΩΤ.Ε.Ε.: ΠΑΡΑΡΤΗΜΑ ΠΕΛΟΠΟΝΝΗΣΟΥ ΚΑΙ ΔΥΤΙΚΗΣ ΣΤΕΡΕΑΣ ΕΛΛΑΔΑΣ**

**ΓΕΩΛΟΓΙΚΗ – ΓΕΩΤΕΧΝΙΚΗ ΕΚΘΕΣΗ ΑΝΑΓΝΩΡΙΣΗΣ ΤΩΝ  
ΑΣΤΟΧΙΩΝ ΣΤΗΝ Ε.Ο. ΚΑΛΑΜΑΤΑΣ-ΤΡΙΠΟΛΗΣ ΚΑΙ ΤΗΣ  
ΚΑΤΟΛΙΣΘΗΣΗΣ ΣΤΟΝ ΟΙΚΙΣΜΟ ΑΛΑΓΟΝΙΑΣ Π.Ε. ΜΕΣΣΗΝΙΑΣ  
ΠΡΟΤΑΣΕΙΣ ΑΠΟΚΑΤΑΣΤΑΣΗΣ ΑΣΤΟΧΙΩΝ**

**ΠΑΤΡΑ – ΦΕΒΡΟΥΑΡΙΟΣ 2019**

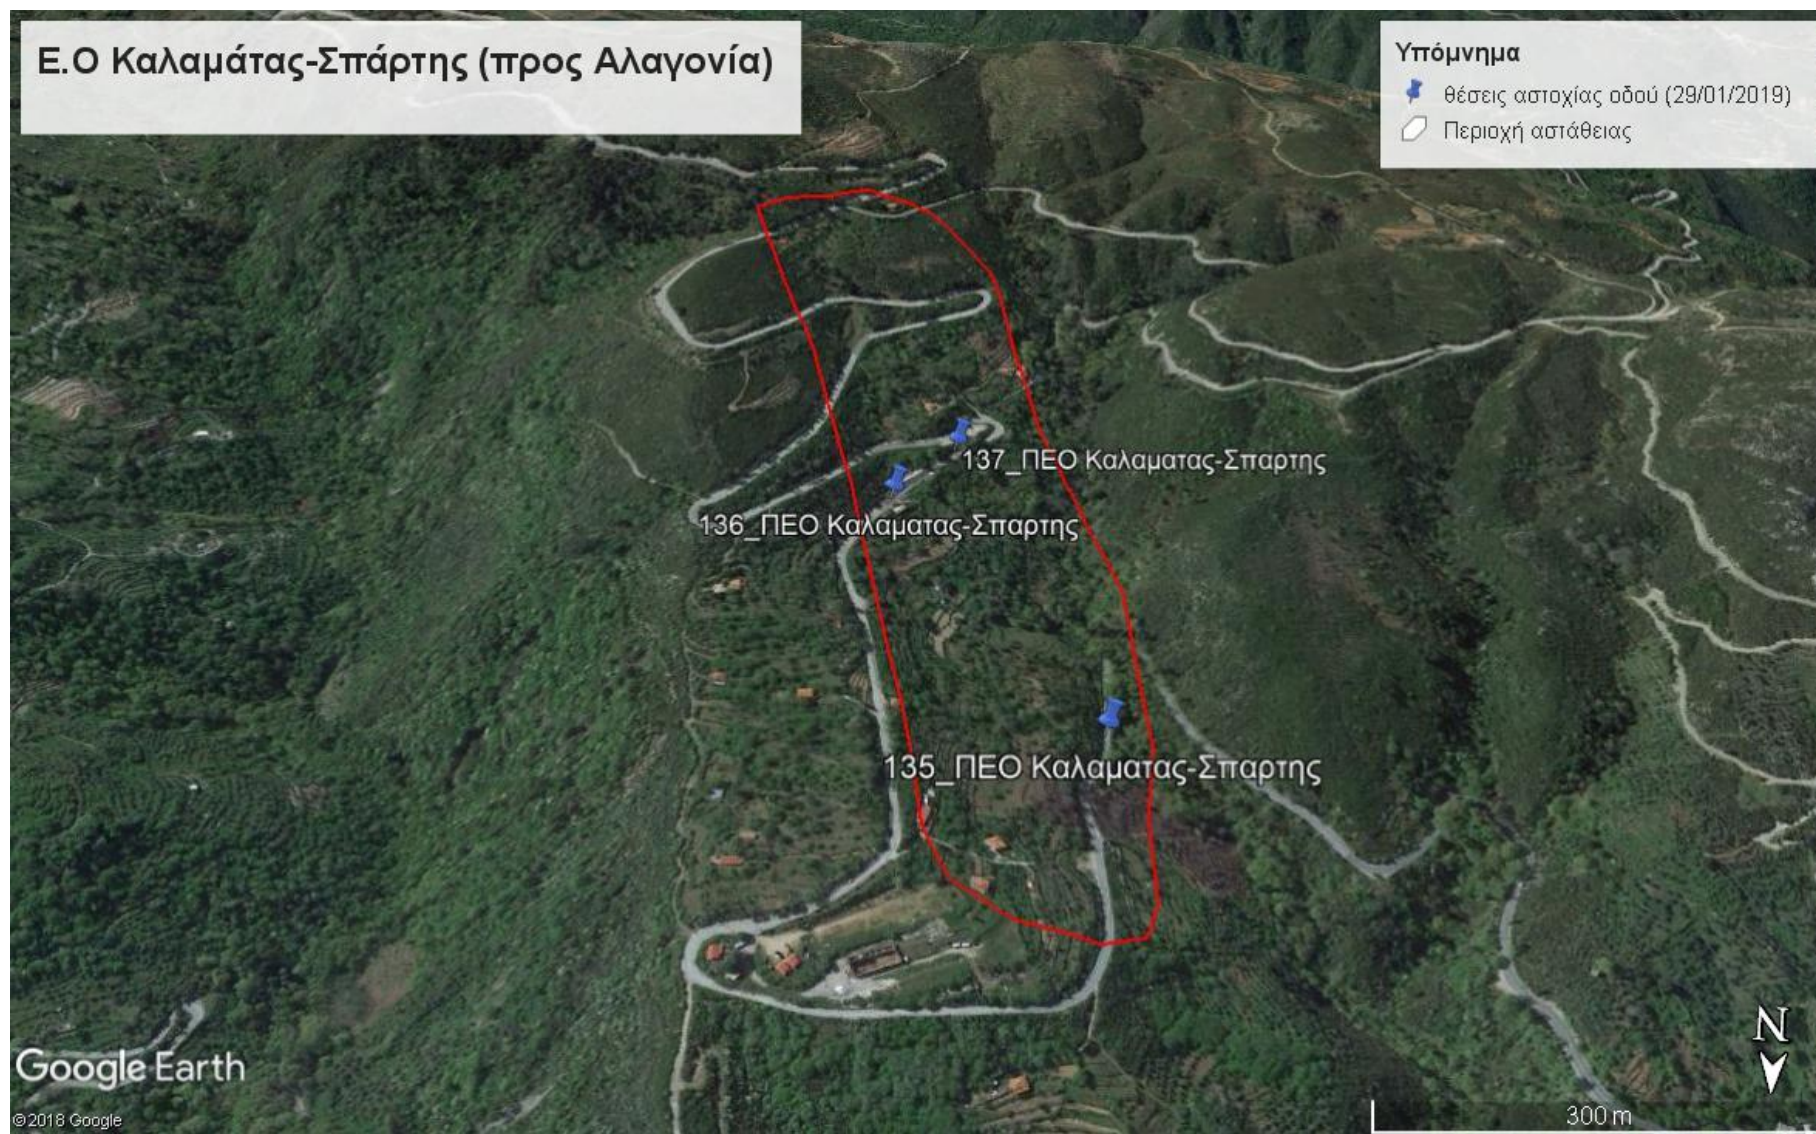
Εικ.1: ΕΠΑΡΧΙΑΚΗ ΟΔΟΣ ΚΑΛΑΜΑΤΑ-ΣΠΑΡΤΗ (προς Αλαγονία)

Η Επαρχιακή Οδός (Ε.Ο.) Καλαμάτας-Σπάρτης υπέστη αστοχίες στις θέσεις 135, 136 & 137 της Εικ.1. Στα τμήματα αυτά η οδός εδράζεται κυρίως σε υλικά της αποσαθρωμένης ζώνης της φυλλιτικής-χαλαζιτικής σειράς και σε ασυμπύκνωτα ακατάλληλα υλικά. Επιπλέον η οδός σε πολλές θέσεις (εντός του κόκκινου περιγράμματος της Εικ.1) τέμνει κάθετα ημιδιαμορφωμένη μισγάγγεια που έχει διεύθυνση από νότο προς βορά, με αποτέλεσμα στις θέσεις αυτές, λόγω πλημμελούς διευθέτησης των όμβριων να προκαλούνται διαχρονικά αστοχίες των επιχωμάτων της οδού. Οι αστοχίες αυτές εκδηλώθηκαν μετά από έντονες βροχοπτώσεις, με τα όμβρια και τα υπεδαφικά νερά να καταλήγουν εντός των επιχωμάτων, με αποτέλεσμα τον κορεσμό τους και την αστοχία τους. Με την εξέλιξη των φαινομένων αστοχίας και τον κορεσμό της αποσαθρωμένης ζώνης προκαλούνται επίσης και προοδευτικά ερπυσμοί και αβαθείς κυκλοειδείς ολισθήσεις σε μια πιο διευρυμένη περιοχή που καταλαμβάνει την περιοχή του κόκκινου περιγράμματος της Εικ.1.

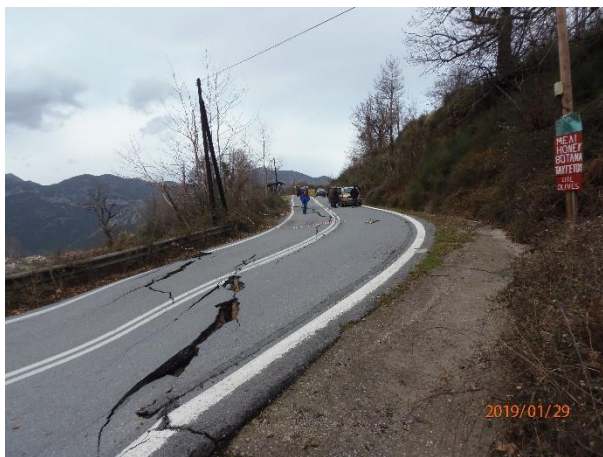
Την ημέρα της αυτοψίας παρατηρήθηκε εκτεταμένη αστοχία του επιχώματος, για τους λόγους που αναφέρθηκαν παραπάνω. Διαπιστώθηκε επίσης ότι το υπάρχον τεχνικό δεν επαρκούσε για τη διευθέτηση των όμβριων λόγω περιορισμένης παροχетеυτικότητας. Επίσης την ημέρα της αυτοψίας παρατηρήθηκαν και θραύσεις στα τοιχώματα του τεχνικού, με αποτέλεσμα μεγάλος όγκος όμβριων να καταλήγει εντός επιχώματος.

Εικ.2:Αστοχία οδού στη θέση 135

Η άποψη του κλιμακίου είναι η άμεση ανακατασκευή της οδού με τη χρήση κατάλληλων επιχωματικών υλικών, κατασκευή τριγωνικής επενδεδυμένης τάφρου στο ανάντη τμήμα και κρασπεδόρειθρου στο κατόντη τμήμα της οδού. Για την σωστή διευθέτηση των όμβριων και των υπεδαφικών νερών και προς αποφυγή υδροεμποτισμού του νέου επιχώματος, απαιτείται κατασκευή στραγγιστηρίου κάτω από την επενδεδυμένη τάφρο, με τη συλλογή των όμβριων της τάφρου και των υδάτων του στραγγιστηρίου να γίνεται σε νέο εγκάρσιο τεχνικό μεγαλύτερης παροχетеυτικότητας.

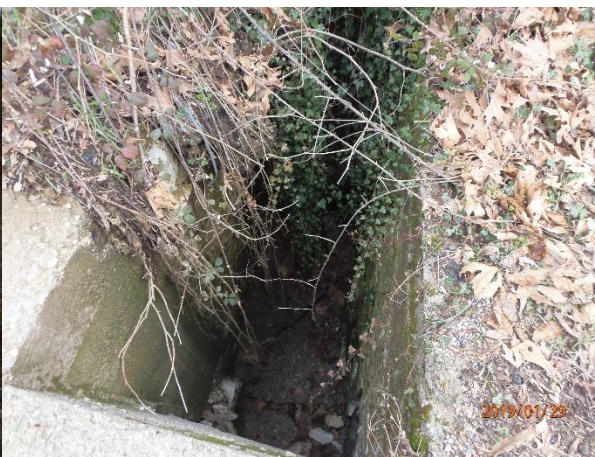
Εικ.3:Ανεπαρκές τεχνικό

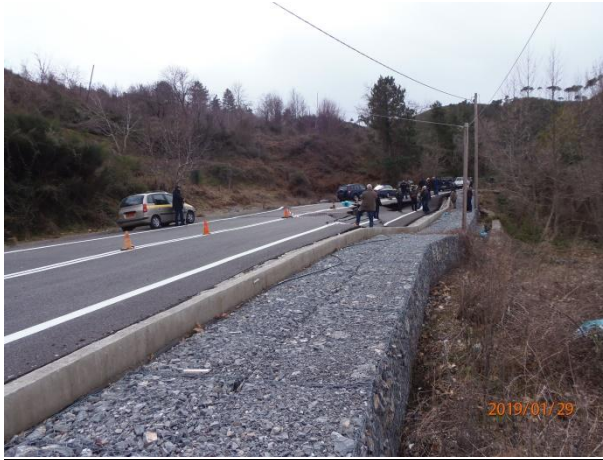
Στη θέση 136 παρατηρήθηκε αβαθής καθίζηση του επιχώματος της οδού και των συρματοκιβωτίων που την αντιστήριζαν στο κατόντη τμήμα της, με ελαφριά ολίσθηση προς τα κατόντη. Η αστοχία προκλήθηκε διότι η οδός είχε εδραστεί σε ακατάλληλα υλικά χωρίς να έχει προηγηθεί η κατάλληλη εξυγίανση του “δαπέδου” της οδού. Προτείνεται η κατασκευή τεχνικού ικανοποιητικής παροχетеυτικότητας καθότι στο υφιστάμενο έργο όλα τα όμβρια και τα υπεδαφικά νερά κατέληξαν εντός των ασυμπύκνωτων υλικών, με

αποτέλεσμα την υποχώρηση και καθίζηση όλων των συνοδών έργων. Στη θέση 137, η ανεπαρκής διευθέτηση των όμβριων προκάλεσε αστοχία του κατάντη τμήματος της οδού.

**Εικ.4: Αστοχία οδού στη θέση 136**

Χρειάζεται άμεση ανακατασκευή της οδού με χρήση κατάλληλων συμπυκνωμένων επιχωματικών υλικών, κατασκευή τριγωνικής επενδεδυμένης τάφρου στο ανάντη τμήμα και κρασπεδόρειθρου στο κατάντη τμήμα της οδού. Στη θέση 136 τα συρματοκιβώτια χρήζουν πλήρους ανακατασκευής κατόπιν εκπόνησης σχετικής μελέτης. Για την σωστή διευθέτηση των όμβριων και των υπεδαφικών νερών και προς αποφυγή υδροεμποτισμού του νέου επιχώματος, απαιτείται κατασκευή στραγγιστηρίου κάτω από την επενδεδυμένη τάφρο, με τη συλλογή των όμβριων της τάφρου και των υδάτων του στραγγιστηρίου να γίνεται σε νέο εγκάρσιο τεχνικό μεγαλύτερης παροχετευτικότητας.

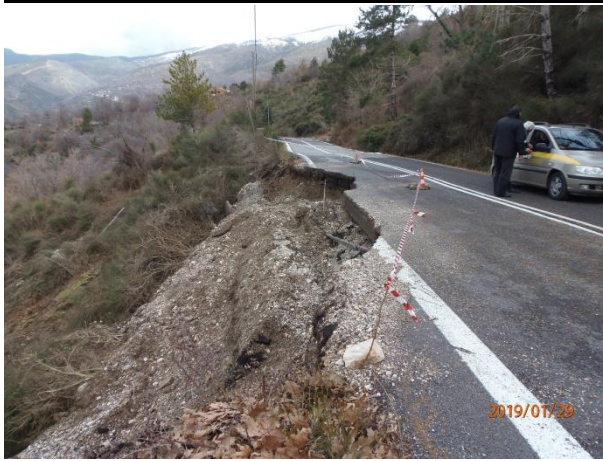
**Εικ.5: Αστοχία οδού στη θέση 137**

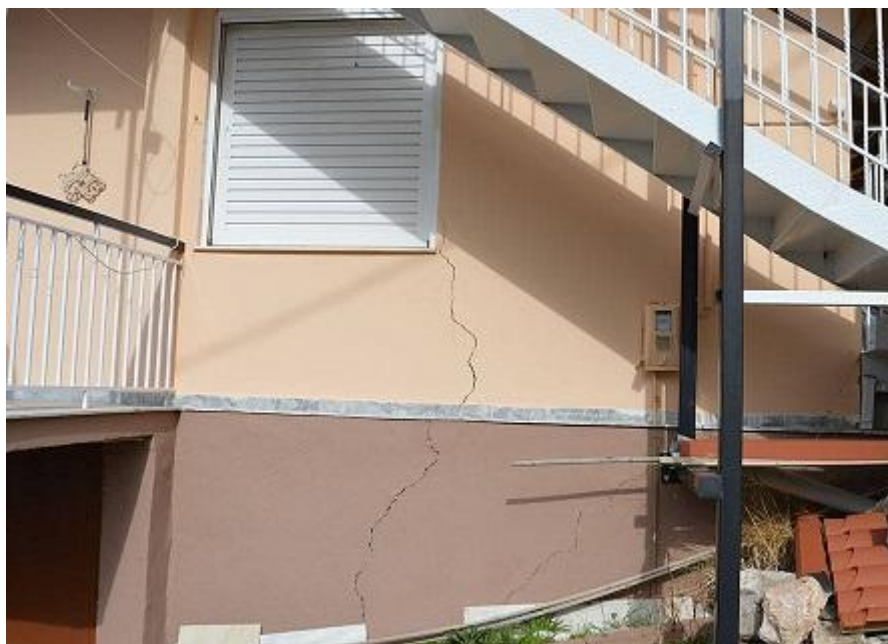
**Εικ.6: Ρωγμές σε οικία στον οικισμό Αλαγονίας**

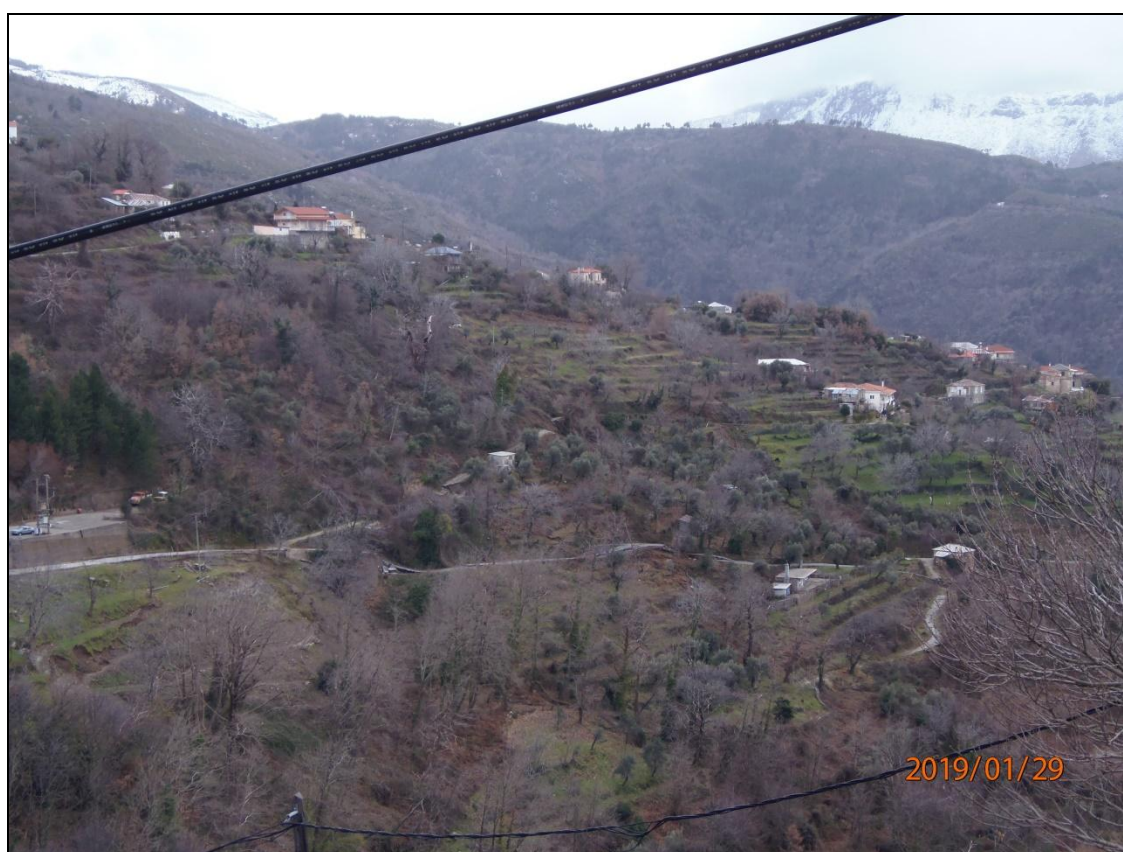
Πιο συγκεκριμένα, στον οικισμό Αλαγονίας εντοπίστηκε εκτεταμένη κατολίσθηση μικρού βάθους (Εικ.7). Η κατολίσθηση αποδίδεται προσεγγιστικά με κόκκινο περίγραμμα στην Εικ.10, περικλείοντας τις θέσεις 138 (κεντρικό δρόμο του οικισμού), 139 (παλιές Αποθήκες πατατόσπορου) και 140 (περιοχή δεξαμενής). Την ημέρα της αυτοψίας δύο οικίες εντός αυτής της περιοχής διαπιστώθηκαν με σοβαρές βλάβες και δύο με μικρές βλάβες, που μπορεί όμως να διευρυνθούν με την εξέλιξη του φαινομένου(Εικ. 6). Η περιγραφή και η οριοθέτηση αυτής της κατολίσθησης είναι αναγκαία πριν από το σχεδιασμό των οποιονδήποτε έργων.

**Εικ.7: Πανοραμική άποψη της κατολίσθησης στον οικισμό Αλαγονίας**

- 1) Εκκένωση των κτιρίων που βρίσκονται εντός των ορίων της κατολίσθησης και τα οποία θα υποδειχθούν μετά τον σχετικό έλεγχο των αρμόδιων υπηρεσιών.
- 2) Άμεση εκπόνηση γεωτεχνικής έρευνας-μελέτης και στους δύο οικισμούς Αλαγονίας και Μαχαλά. Στα πλαίσια της μελέτης αυτής πρέπει να ανορυχθούν γεωτρήσεις για να διαπιστωθούν οι γεωτεχνικές παράμετροι σχεδιασμού, να τοποθετηθούν αποκλισιόμετρα για την πραγματοποίηση μετρήσεων της ολισθαίνουσας μάζας και εν τέλει να προταθούν τα οριστικά έργα αποκατάστασης της κατολίσθησης.
- 3) Οριοθέτηση των εδαφικών μετακινήσεων και παρακολούθησή τους σε βάθος χρόνου με σταθερά σημεία (στόχους) και εγκατάσταση ρωγμόμετρων στις οικίες που έχουν υποστεί βλάβες.
- 4) Εκπόνηση γεωλογικής μελέτης σε όλο τον οικισμό Αλαγονίας, με σκοπό την ακριβή οριοθέτηση της κατολισθαίνουσας ζώνης και τον χαρακτηρισμό τμημάτων του οικισμού ως

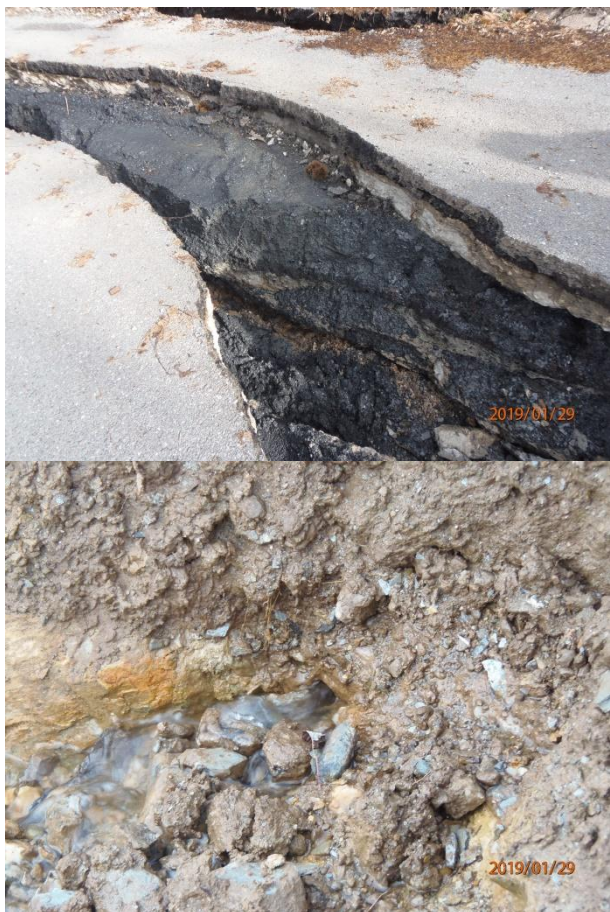
Τα κύρια αίτια εκδήλωσης της κατολίσθησης ήταν η ύπαρξη υλικών του μανδύα αποσάθρωσης, η πλημμελής διευθέτηση των όμβριων και η απουσία έργων αποστράγγισης εντός του οικισμού (Εικ.8). Σημειώνεται ότι κατά την αυτοψία εντοπίστηκαν παλαιότερες θραύσεις και μετακινήσεις που υποδηλώνουν ότι το φαινόμενο προϋπήρχε και εξελισσόταν με βραδείς ρυθμούς.

Στον οικισμό Μαχαλά, εντοπίστηκαν διευρυμένες αστοχίες στο εσωτερικό οδικό δίκτυο του οικισμού, λόγω της απουσίας έργων διευθέτησης των όμβριων και αποστράγγισης πηγών που εμφανίστηκαν διάσπαρτες μετά τις έντονες βροχοπτώσεις του Ιανουαρίου (Εικ.9 και Εικ.10) (θέσεις 141-144).

**Εικ.8: Αστοχία κατάντη οδού Αλαγονίας    Εικ.9: Εκφόρτιση πηγής επαφής οικισμού Μαχαλά**

5) Κατασκευή έργων διευθέτησης όμβριων όπου κριθεί σημαντικό στον οικισμό Μαχαλά και στραγγιστηριών βάθους έως 1μ, στην εσωτερική πλευρά των κατεστραμμένων οδών του οικισμού, για την συλλογή και απομάκρυνση των υπεδαφικών νερών με κατάλληλα εγκάρσια τεχνικά.

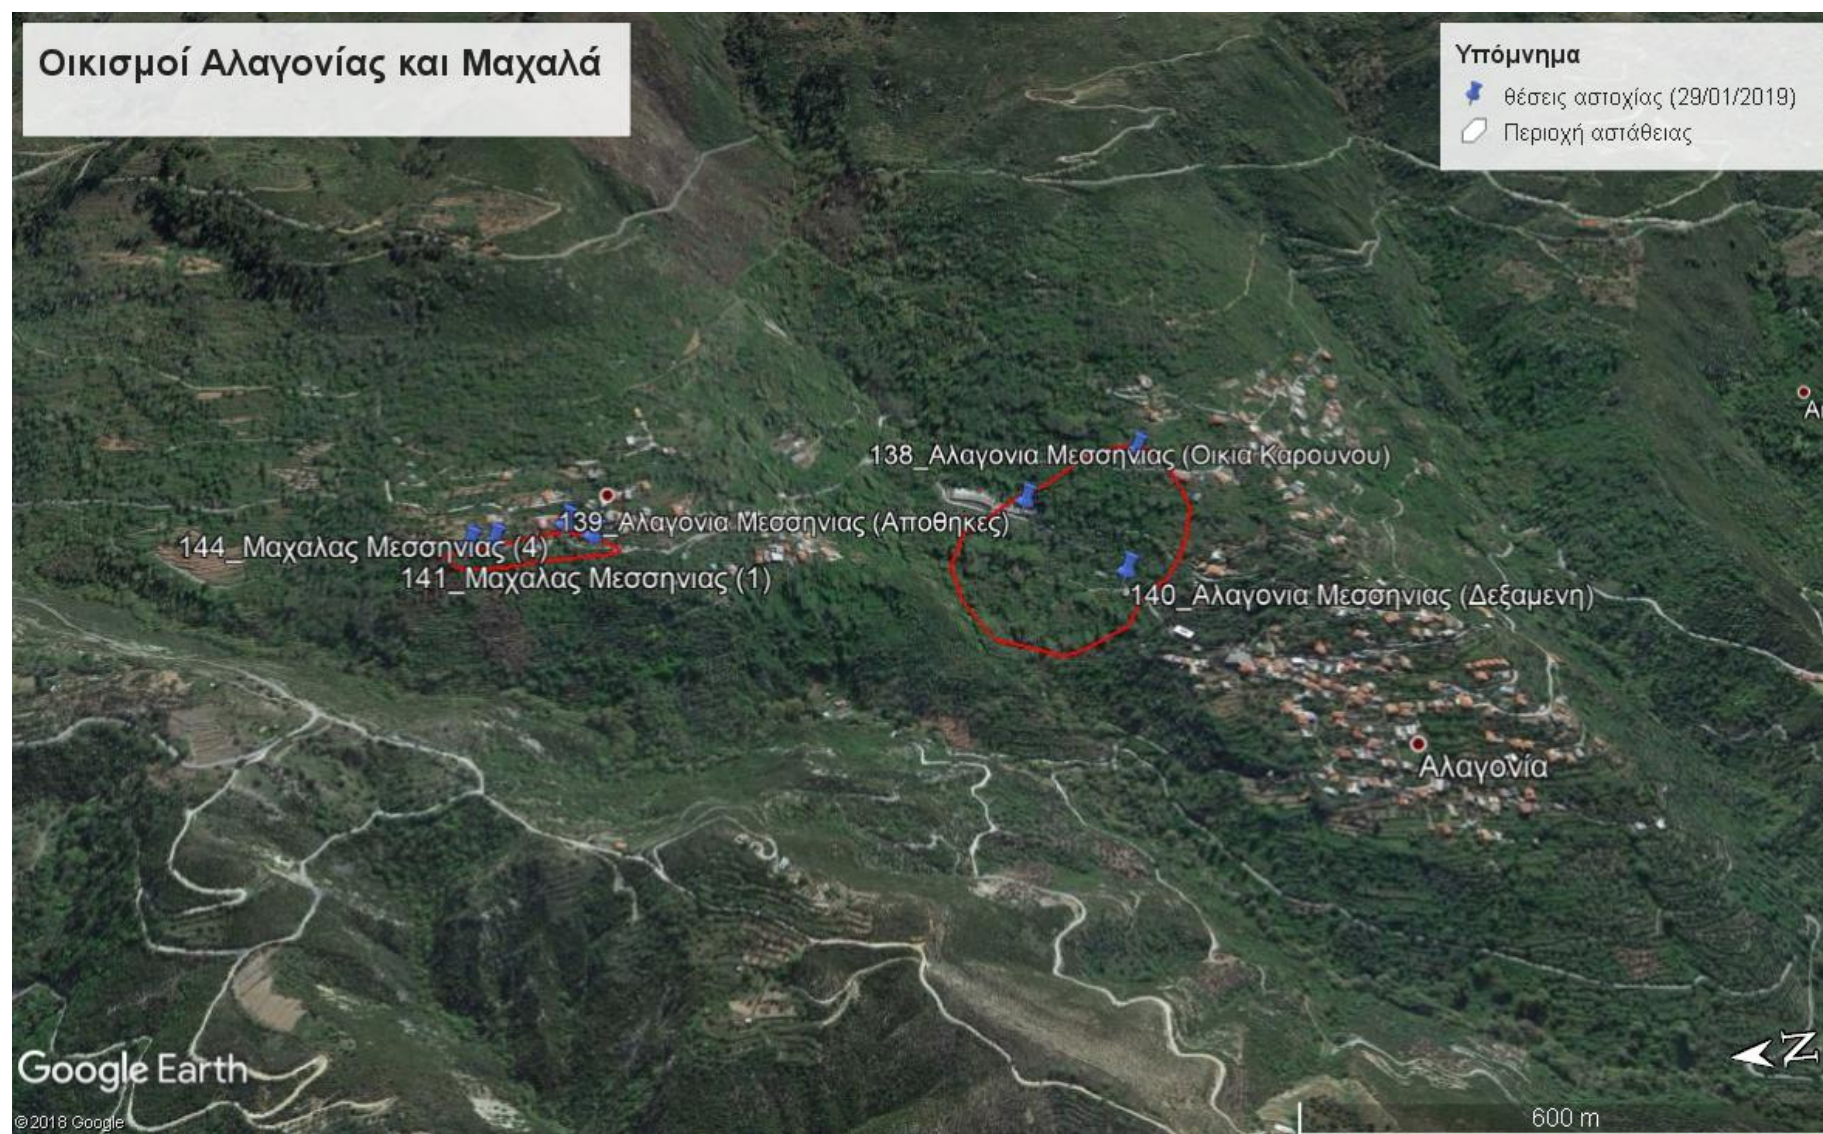
Εικ.10: ΟΙΚΙΣΜΟΙ ΑΛΑΓΟΝΙΑΣ ΚΑΙ ΜΑΧΑΛΑ

Οι κύριες αστοχίες την ημέρα της αυτοψίας, εντοπίστηκαν στα κόκκινα περιγράμματα που αποδίδονται στην Εικ.10. Έγινε επίσης αποτύπωση με χρήση drone και τα πρώτα αποτελέσματα αποτυπώνονται στην Εικ.11.

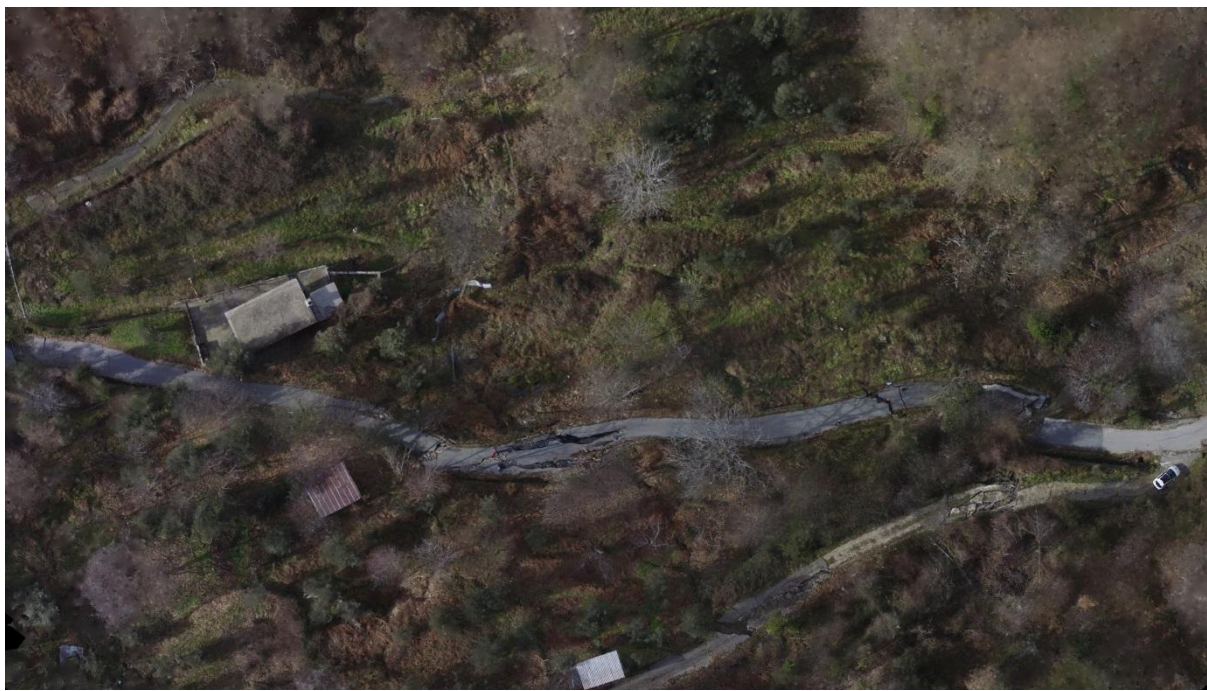
Εικ11 Αποτύπωση της κατολισθαίνουσας περιοχής με drone
