ΓΕΩΤΕΧΝΙΚΟ ΕΠΙΜΕΛΗΤΗΡΙΟ ΕΛΛΑΔΑΣ

Πάτρα, 3/1/2010

### **Έκθεση Αυτοψίας Κλιμακίου ΓΕΩΤ.Ε.Ε. /**

#### **Παραρτήματος Πελοποννήσου & Δυτικής Στερεάς Ελλάδας**

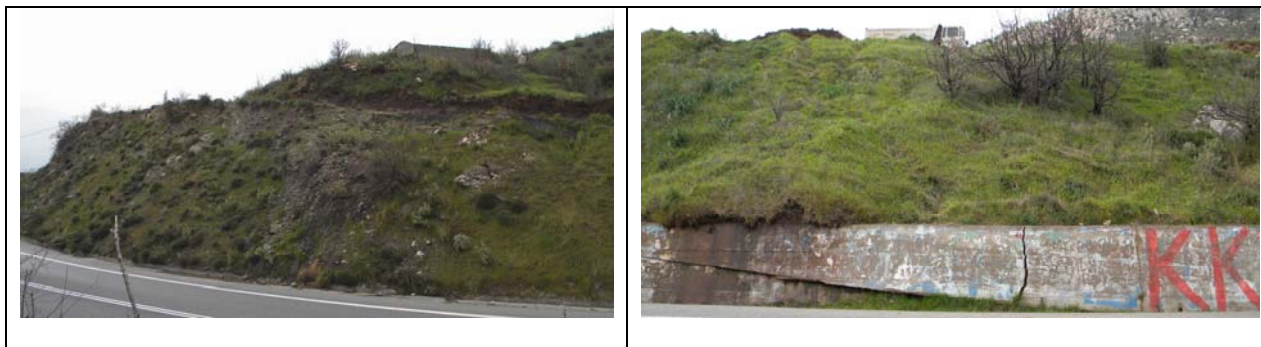
Εικ. 1 Δύο διαφορετικές εικόνες της κατολίσθησης παρά το Δερβένι ανάντι της Ε65

Οι κατολισθήσεις αυτές περιλαμβάνουν στα ανάντι πτώσεις βράχων (ασβεστόλιθοι Εικ. 2) ενώ στα κατάντι κυρίως περιλαμβάνονται ολισθήσεις που εκδηλώνονται σε γαιώδη υλικά (Εικ. 1)(μανδύας εξαλλοίωσης φλύσχη και κερατολίθων). Η γεωλογική εικόνα της περιοχής είναι πολύπλοκη και οι κατολισθήσεις στο Δερβένι πιθανά να προσομοιάζουν με τις γειτονικές κατολισθήσεις στην περιοχή της Τσακώνας. Η εκδήλωση των κατολισθήσεων αυτών φαίνεται να συνδέεται κυρίως με τις βροχοπτώσεις και σε μικρότερο βαθμό με τις πυρκαγιές ή με ανθρωπίνες δραστηριότητες όπως η οδοποιία με δεδομένο ότι η Ε65 βρίσκεται σε χρήση για μεγάλο χρονικό διάστημα. Οι κατολισθήσεις αυτές με βάση τη θέση τους, τη μορφολογία και τη γεωλογία της περιοχής κρίνονται ως σημαντικές και προτείνεται να γίνεται παρακολούθησή τους τουλάχιστον κατά την περίοδο έντονων βροχοπτώσεων ήτοι μέχρι την προσεχή άνοιξη όσο και το ερχόμενο Φθινόπωρο-Χειμώνα.

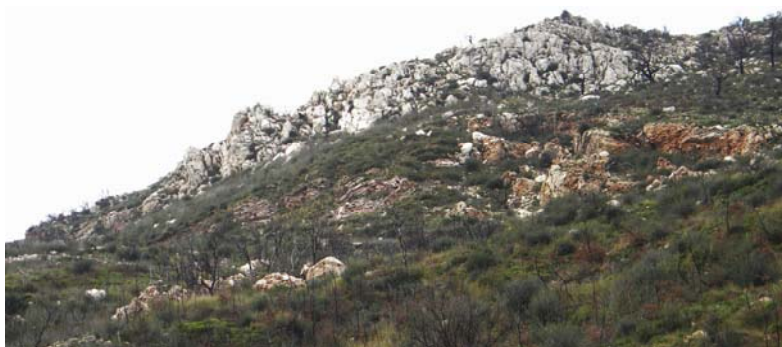
Εικ. 2 Πτώσεις βράχων στη θέση κατολισθήσεων Δερβένι ανάντι της Ε65.

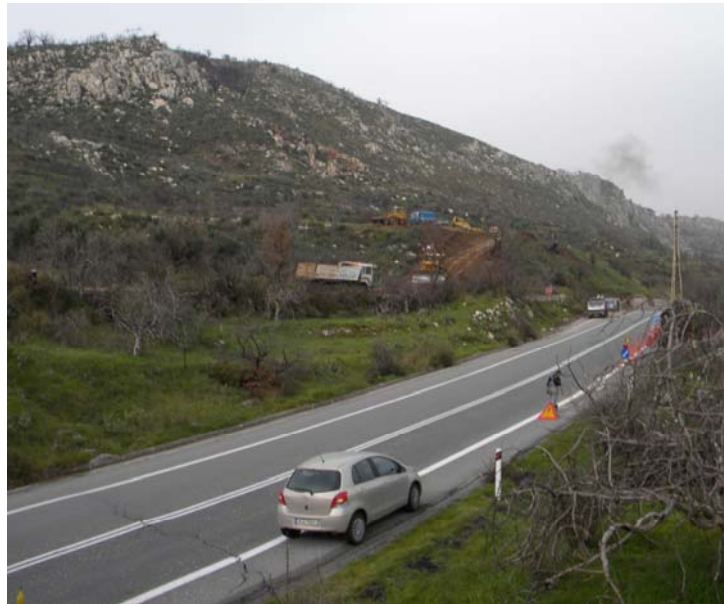
Η αντιμετώπιση των κατολισθήσεων στη φάση αυτή σχετίζεται με την προσπάθεια εξομάλυνσης του πρανούς και με αποκομιδή γαιωδών υλικών ανάντι της Ε65 (Εικ. 3) .

Εικ. 3 Γενική άποψη της κατολίσθησης. Στην εικόνα φαίνονται διαρρήξεις στο οδόστρωμα, το γεωτρώπανο, τα χωματουργικά μηχανήματα και οι μάζα της κατολίσθησης.

Αυτές οι χωματουργικές εργασίες βρίσκονται σε εξέλιξη κατά την επιτόπια επίσκεψη. Επίσης σε εξέλιξη βρίσκονται η εκτέλεση γεωτρήσεων με λήψη πυρήνων των πετρωμάτων της περιοχής σε βάθος. Η γεωτεχνική συμπεριφορά των πετρωμάτων της περιοχής αλλά και η γεωλογική διάρθρωση της περιοχής αναμένεται όταν ολοκληρωθεί η γεωλογική/γεωτεχνική μελέτη των πυρήνων των γεωτρήσεων από την οποία θα προέλθουν σημαντικές πληροφορίες για τις κατολισθήσεις.

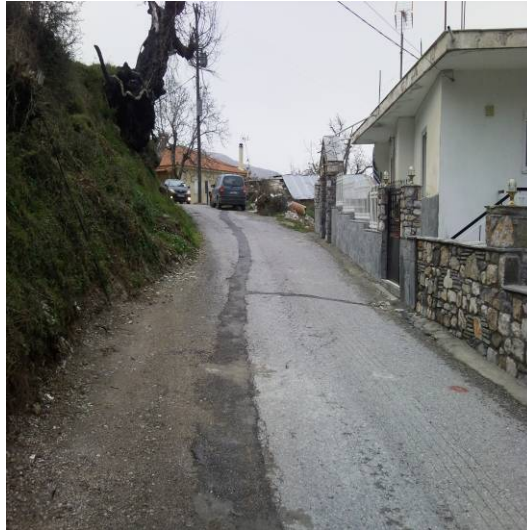
- Κατολισθητικά φαινόμενα στο τοπικό διαμέρισμα Αλαγονίας, στη θέση αποθήκες πατατόσπορου (Εικ. 4). Τα φαινόμενο είναι σε πλήρη εξέλιξη και θεωρείτο βέβαιο ότι θα έχει σαν αποτέλεσμα τη διακοπή της κυκλοφορίας μεταξύ των παρακείμενων οικισμών. Πρόκειται για ολισθήσεις που εκδηλώνονται στην αποσαθρωμένη ζώνη των φυλλιτών σε πρανές με έντονες μορφολογικές κλίσεις που έχει υποστεί και τις συνέπειες των πυρκαγιών του 2007 αλλά και των πρόσφατων βροχοπτώσεων. Η εκτίμηση του κλιμακίου είναι ότι απαιτείται γεωλογική μελέτη ώστε να επιλεγθούν μέτρα προστασίας.

Εικ. 4 Αστοχίες στην οδοποιία στην περιοχή της Αλαγονίας
