### **ΔΕΛΤΙΟ ΤΥΠΟΥ**

#### **ΠΛΗΜΜΥΡΕΣ ΔΥΤΙΚΗΣ ΘΕΣΣΑΛΙΑΣ – ΤΡΙΚΑΛΑ, ΦΕΒΡΟΥΑΡΙΟΣ 2018**

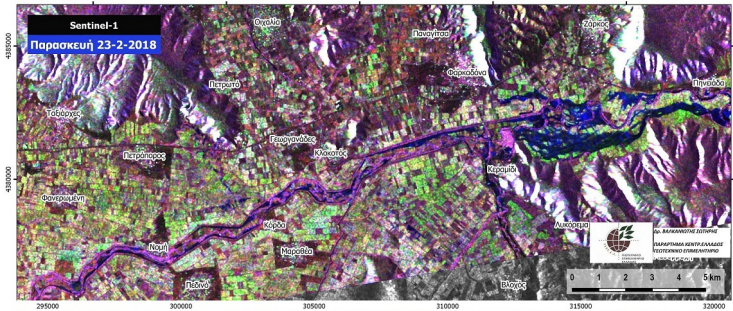
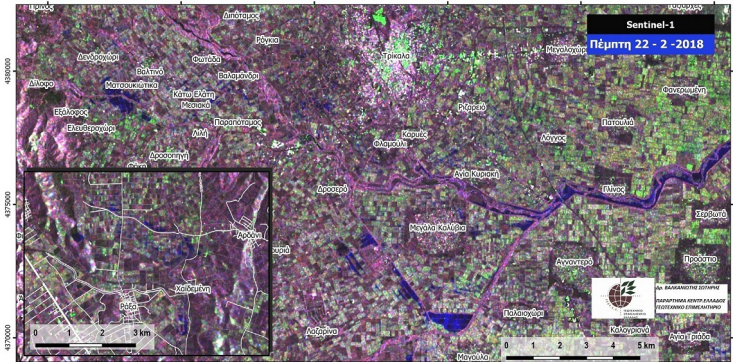
Οι δορυφορικές εικόνες μας επιτρέπουν πλέον την χαρτογράφηση των πληγέντων εκτάσεων με ακρίβεια και ταχύτητα. Οι εικόνες radar, όπως του Ευρωπαϊκού δορυφόρου Sentinel-1, δεν περιορίζονται από τις καιρικές συνθήκες και προσφέρουν λήψη εικόνων ακόμα και με πλήρη νεφοκάλυψη ή βροχόπτωση. Η πολυήμερη διάρκεια των έντονων βροχοπτώσεων αλλά και η συχνή κάλυψη της περιοχής από τους δορυφόρους Sentinel-1 της Ευρωπαϊκής Διαστημικής Υπηρεσίας προσέφεραν εικόνες και κατά την διάρκεια εξέλιξης του φαινομένου (22 και 23 Φεβρουαρίου) οι οποίες σε σύγκριση με τις εικόνες πριν και μετά, μας προσφέρουν μια ακριβή και εποπτική εικόνα της κατάστασης.

Πλημμυρισμένες εκτάσεις Δ.Θεσσαλία  
Δορυφορική εικόνα radar Sentinel-1 (ESA)  
28-2-2018 04:30  
Δρ. Βαλκανιώτης Σωτήρης
