**ΕΛΛΗΝΙΚΗ ΔΗΜΟΚΡΑΤΙΑ  
ΓΕΩΤΕΧΝΙΚΟ ΕΠΙΜΕΛΗΤΗΡΙΟ ΕΛΛΑΔΑΣ  
ΠΑΡΑΡΤΗΜΑ ΠΕΛΟΠΟΝΝΗΣΟΥ &  
ΔΥΤΙΚΗΣ ΣΤΕΡΕΑΣ ΕΛΛΑΔΑΣ**

**ΔΕΛΤΙΟ ΤΥΠΟΥ**

**ΘΕΜΑ:** «Αυτοψία κλιμακίου ΓΕΩΤ.Ε.Ε. / Παραρτήματος Πελοποννήσου & Δυτικής Στερεάς Ελλάδας στην κατολίσθηση του Δ.Δ. Μοίρας Αχαΐας»

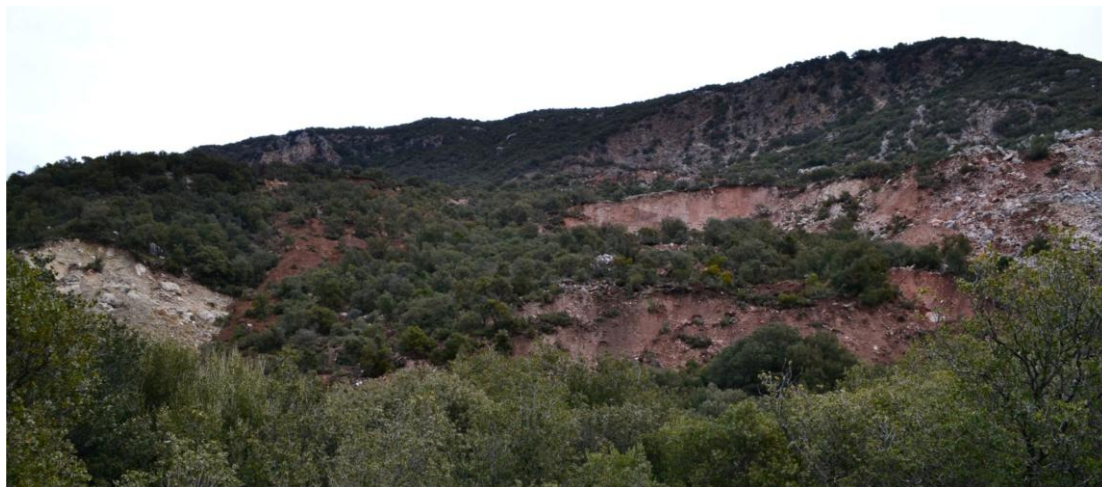
Η κατολίσθηση εκδηλώθηκε προοδευτικά από την 19/01/2017 και κορυφώθηκε κατά την 20/01/2017 οπότε και συνέβη η κύρια ολίσθηση γαιών και πετρωμάτων. Ως άμεσο αποτέλεσμα της κατολίσθησης ήταν η πλήρης καταστροφή της επαρχιακής οδού που συνδέει σειρά κοινοτήτων με την πόλη της Πάτρας στη θέση της κατολίσθησης. Η καταστροφή της επαρχιακής οδού απέκλεισε μια σειρά ορεινών κοινοτήτων, η μεγαλύτερη των οποίων είναι η Μοίρα και διέρρηξε επίσης τον αγωγό που μεταφέρει νερό σε ένα υδροηλεκτρικό εργοστάσιο του οποίου η λειτουργία έχει διακοπεί.

Μετά από την επιτόπια επίσκεψη διαπιστώθηκε ότι η κατολίσθηση Μοίρας είναι εκτεταμένη και έχει πλάτος επί της επαρχιακής οδού περίπου 200 μ. ενώ στην στέψη της ανάντι της επαρχιακής οδού τα 400 μ. Το κλιμάκιο δεν ήταν δυνατόν να χαρτογραφήσει πλήρως την κατολίσθηση αλλά διαπίστωσε ότι ενώ στο βόρειο άκρο της περιλαμβάνει γαιώδη υλικά στο νότιο αποτελείται κυρίως από ογκολίθους. Η εκτίμηση του κλιμακίου είναι ότι οι παρεμβάσεις επί του παρόντος είναι πρώιμες επειδή ο χρόνος που παρήλθε από την εκδήλωση της κατολίσθησης είναι σύντομος και οι καιρικές συνθήκες που επικρατούν στην περιοχή και αναμένονται τις προσεχείς ημέρες δεν βοηθούν την προσπάθεια αποκατάστασης της κατολίσθησης. Η εκτίμηση του κλιμακίου είναι ότι η κατολίσθηση πρέπει να μελετηθεί ώστε να διαπιστωθεί τότε είναι δόκιμο να γίνουν οι όποιες δυνατές παρεμβάσεις.
